**“MODELO DE GESTIÓN PARA MANTENIMIENTO DE PAVIMENTOS
FLEXIBLES EN VIAS URBANAS DEL DISTRITO DE CHICLAYO”**

**PARA OPTAR EL GRADO ACADÉMICO DE MAESTRO EN:
GERENCIA DE OBRAS Y CONSTRUCCIÓN**

**AUTOR:
Ing. Marco Domichelli Mercedes Tello**

Evaluación de las Fallas en el Cercado Urbano de Chiclayo

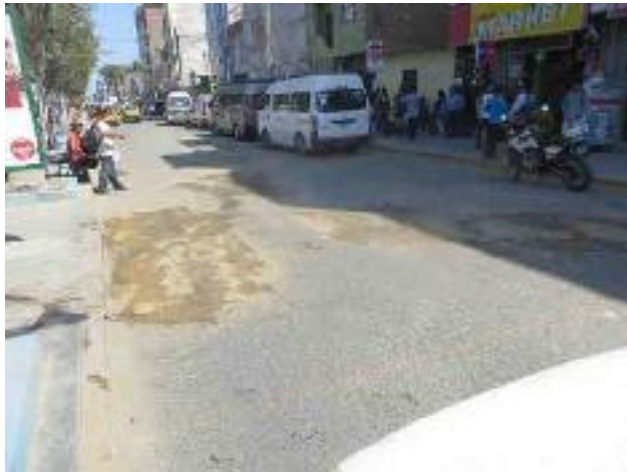
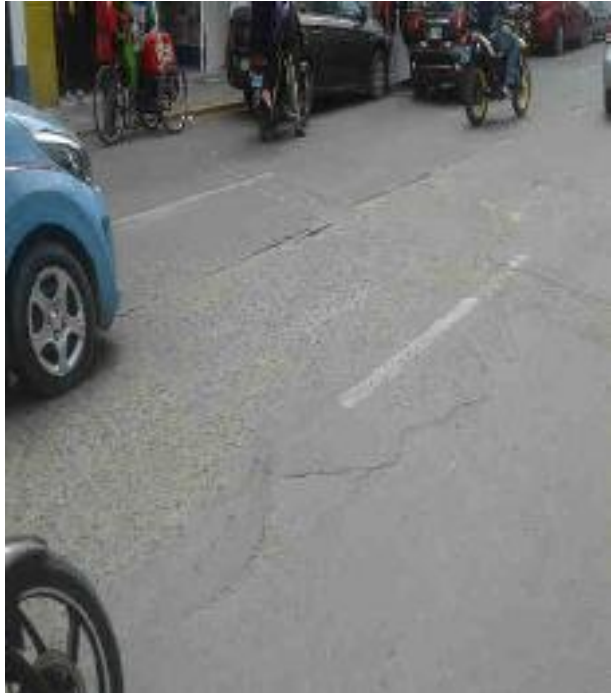
Nombre del Proyecto:	“Modelo de Gestión para Mantenimiento de Pavimentos Flexibles en Vías Urbanas del Distrito de Chiclayo”	VIAS URBANAS DEL CERCADO DE CHICLAYO
Fotografía N° 01: Estado actual del pavimento flexible en la Av. José Leonardo Ortiz (cuadra 01), requiriendo como intervención la rehabilitación total o cambio de la carpeta asfáltica.		Fotografía N° 02: Estado actual del pavimento flexible en la Avenida San José (cuadra 01), requiriendo como intervención la rehabilitación total o cambio de la carpeta asfáltica.

Fotografía N° 03: Estado actual del pavimento flexible en la Calle Manuel María Izaga (cuadra 0), requiriendo de un mantenimiento correctivo mayor en los carriles.		Fotografía N° 04: Estado actual del pavimento flexible en la Av. Luis Gonzáles (cuadra 09), requiriendo de un mantenimiento correctivo mayor para ambos carriles.

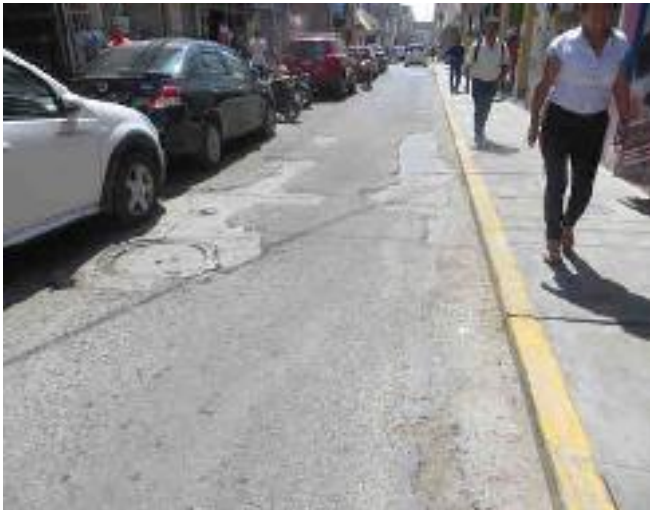
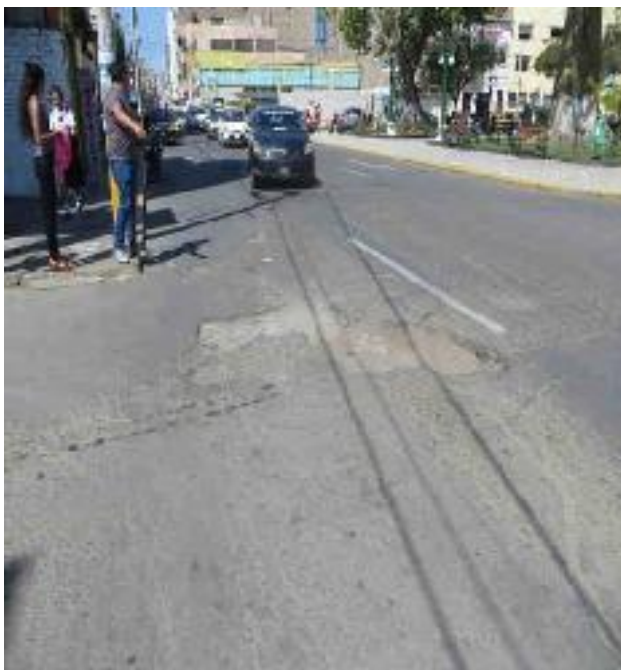
Nombre del Proyecto:	“Modelo de Gestión para Mantenimiento de Pavimentos Flexibles en Vías Urbanas del Distrito de Chiclayo”	VIAS URBANAS DEL CERCADO DE CHICLAYO
Fotografía N° 01: Estado actual del pavimento flexible en la Calle Alfredo Lapoint (cuadra 09), requiriendo como intervención la rehabilitación total o cambio de la carpeta asfáltica.	Fotografía N° 02: Estado actual del pavimento flexible en la Avenida San José (cuadra 12), requiriendo como intervención la rehabilitación total o cambio de la carpeta asfáltica.

Fotografía N° 03: Estado actual del pavimento flexible en la Av. San José (cuadra 02), requiriendo de un mantenimiento correctivo mayor en uno de los carriles.	Fotografía N° 04: Estado actual del pavimento flexible en la Av. Balta (cuadra 06), requiriendo de un mantenimiento correctivo mayor para carril derecho.

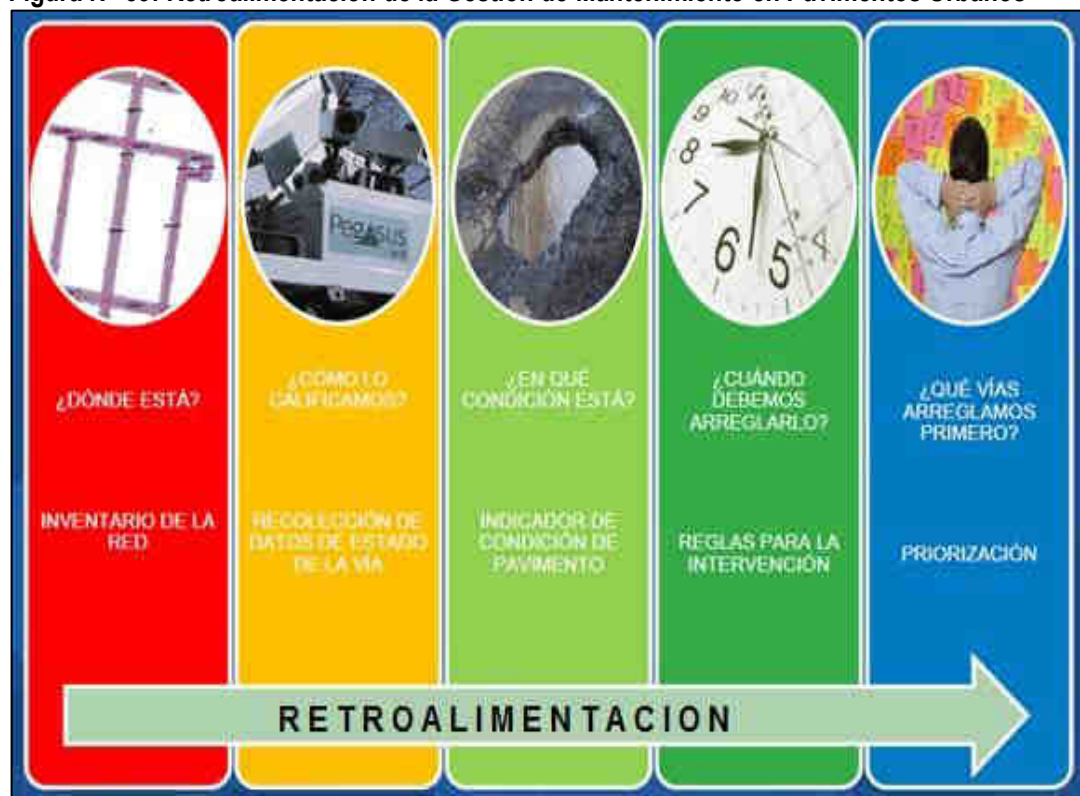
Figura N° 59: Retroalimentación de la Gestión de Mantenimiento en Pavimentos Urbanos

Es necesario realizar la retroalimentación como una forma de mantener la información actualizada en las vías urbanas, para futuras intervenciones y es por ello que en la actualidad, considerando alinearse las políticas nacionales con la sostenibilidad de la conservación vial urbana, de manera preventivo para la mejora toma de decisiones en base a la información actualizada (inventario vial urbano) y adoptar los mejores niveles de intervención para la gestión del mantenimiento en pavimentos urbanos, es primordial apoyándose en un sistema de administración de información, siendo el caso más frecuente, la aplicación y manejo del Sistema de Información Geo-referenciado (GIS) estableciéndose así un procedimiento de gestión sostenible útil para la gestión en conservación de pavimentos urbanos, y de forma más eficiente en procura de administrar mejor los recursos transferidos, y brindar mayor seguimiento y monitoreo a las actividades de mantenimiento vial urbano, y que en cada actualización se retroalimente periódicamente está información técnica, importante para la toma de decisiones a nivel de gerencial.

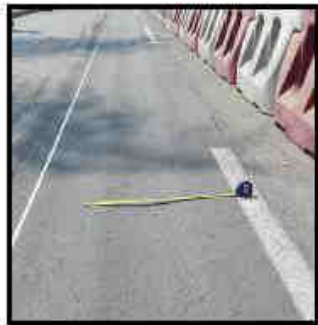
MEDIA			
			ALTA	BACHEO PROFUNDO		
6	AHUELLAMIENTO	DETERIORO SUPERFICIAL CAUSADO POR UTILIZAR EN LA CAPA DE RODADURA UNA MEZCLA ASFÁLTICA INESTABLE QUE CONTIENE EXCESO DE LIGANTE Y SE MANIFIESTA POR UNA DEPRESIÓN A LO LARGO DE LA TRAYECTORIA DE LAS HUELLAS DE LOS VEHÍCULOS	BAJA	BACHEO SUPERFICIAL	REALIZAR PREVIAMENTE LA EVALUACIÓN ESTRUCTURAL

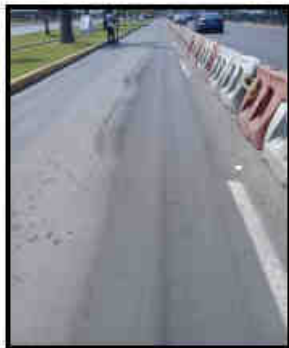
Nº	FALLAS	PRINCIPALES CAUSAS DE DETERIORO	SEVERIDAD	INTERVENCIONES	OBSERVACIONES	IMÁGENES REPRESENTATIVAS
7	DESPLAZAMIENTO	DETERIORO SUPERFICIAL CAUSADO POR EL DESPLAZAMIENTO LATERAL DE LA MEZCLA ASFÁLTICA A CONSECUENCIA DE LA FALLA POR AHUELLAMIENTO PRODUCIDO SOBRE EL PAVIMENTO FLEXIBLE	BAJA	BACHEO SUPERFICIAL	REALIZAR PREVIAMENTE LA EVALUACIÓN ESTRUCTURAL

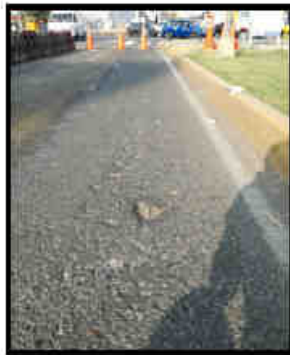
MEDIA			
			ALTA			
8	DESPRENDIMIENTO DE AGREGADOS	DETERIORO SUPERFICIAL CAUSADA POR LA REPETICIÓN DE LAS CARGAS DE TRÁNSITO QUE GENERA LA FRACTURA DEL LIGANTE ASFÁLTICO ALREDEDOR DE LOS AGREGADOS Y SE MANIFIESTA CON LA PÉRDIDA DE FRAGMENTOS EN LA CAPA DE RODADURA	BAJA	SELLADO SUPERFICIAL

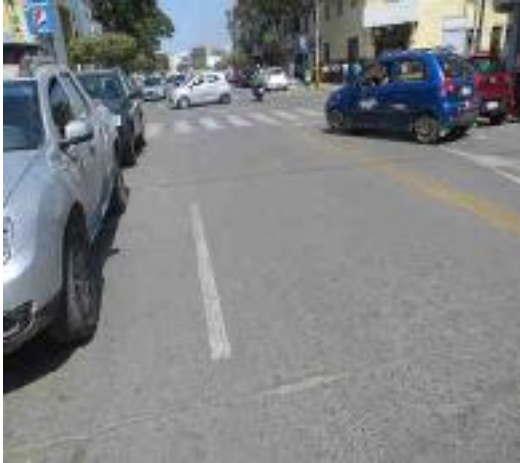
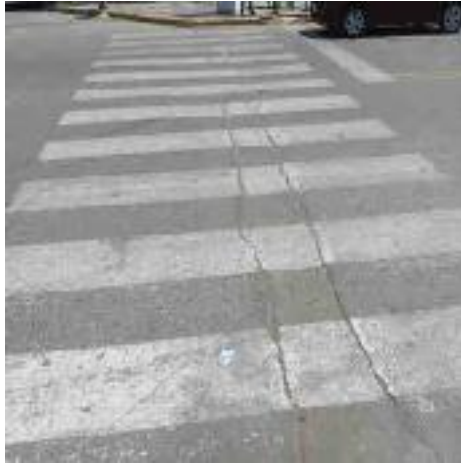
UNIDAD DE MUESTREO N° 03		EXPLORACIÓN DE CONDICIÓN POR UNIDAD DE MUESTREO																		
		EVALUACIÓN DEL ÍNDICE DE CONDICIÓN DEL PAVIMENTO (PCI)																		
		PAVIMENTO: FLEXIBLE. CARPETA ASFÁLTICA																		
Nombre de la vía:	Av. Balta (Cuadra 03) -Carril Derecho	Tipo de Vía:		Colectora																
Evaluado por:	Ing. Marco Domichelli Mercedes Tello																			
Fecha:	25 de Junio del 2019																			
Abscisa inicial:	0+000	Abscisa final:	0+035.50	Área del tramo: (m2)	127.80															
TIPOS DE FALLAS																				
1 Piel de cocodrilo	m2	10 Grietas Longitudinal y transversal	m																	
2 Exudación	m2	11 Parcheo	m2																	
3 Fisuramiento en bloque	m2	12 Pulimento de agregados	m2																	
4 Desniveles Localizados	m2	13 Baches	Und																	
5 Corrugación	m2	14 Cruce de ferrocarril	m2																	
6 Depresión	m2	15 Surco en Huella (Ahuellamiento)	m2																	
7 Fisuramiento en borde	m2	16 Desplazamiento	m2																	
8 Fisuramiento de reflexión	m2	17 Fisuramiento de Resbalamiento	m2																	
9 Desnivel carril/espaldón	m2	18 Hinchamiento	m2																	
		19 Desprendimiento de agregados	m2																	
INVENTARIO DE FALLAS EXISTENTES																				
Fallas	Unidad	Severidad	Cantidades Parciales		TOTAL	Densidad %	Valor Deducido													
Grietas longitud.y transv.	m	A	6	5	11.00	8.61	18.00													
Agrietamiento en bloque	m	M	0.87	1.89	2.76	2.16	6.00													
Grietas longitud.y transv.	m	M	3.00	1.60	4.60	3.60	9.10													
Parcheo	m2	A	1.36		1.36	1.06	20.00													
Pulimento de agregados	m2	M	16.00	12	28.00	21.91	27.40													
						TDV=	80.5													
						HDV Max	27.4													
				q	5	m	=	7.67												
CALCULO DEL PCI																				
VALORES DEDUCIDOS						TOTAL VD	Q	CDV												
27.4	20	18	9.1	6		80.5	5	42.6												
27.4	20	18	9.1	2		76.5	4	45												
27.4	20	18	2	2		69.4	3	44												
27.4	20	2	2	2		53.4	2	39.9												
27.4	2	2	2	2		35.4	1	35.4												
						CDV Max =	45													
VISTA FOTOGRAFICA:

<div> <div>PCI= 100 - CDV</div> <div>PCI= 55</div> </div>																
				<div> <div>CONDICIÓN DE PAVIMENTO</div> <div>REGULAR</div> <div>Tipo de intervención:</div> <div>Mantenimiento Correctivo Mayor del carril derecho: Vía Colectora, Actividad: Recapado Delgado o Bacheo Superficial o Sellado de Superficie, a nivel de carpeta asfáltica.</div> </div>																
<div> <div>% de densidad de fallas-UM N° 03</div> <div>

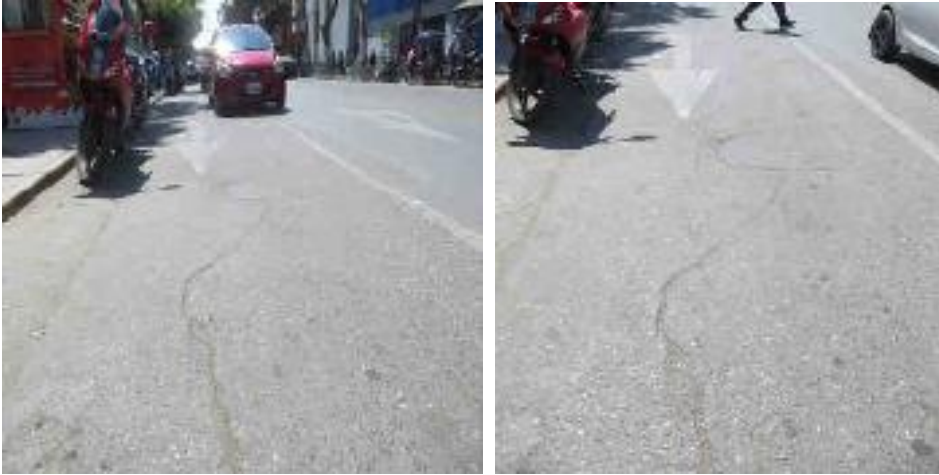
UNIDAD DE MUESTREO N° 05		EXPLORACIÓN DE CONDICIÓN POR UNIDAD DE MUESTREO						
		EVALUACIÓN DEL ÍNDICE DE CONDICIÓN DEL PAVIMENTO (PCI)						
		PAVIMENTO: FLEXIBLE. CARPETA ASFÁLTICA						
Nombre de la vía:		Av. Balta (Cuadra 06) -Carril derecho				Tipo de Vía:	Colectora	
Evaluado por:	Ing. Marco Domichelli Mercedes Tello							
Fecha:	25 de Junio del 2019							
Abscisa inicial:		0+000	Abscisa final:	0+035.5	Área del tramo: (m2)		127.80	
TIPOS DE FALLAS								
1	Piel de cocodrilo	m2	10	Grietas Longitudinal y transversal	m			
2	Exudación	m2	11	Parcheo	m2			
3	Fisuramiento en bloque	m2	12	Pulimento de agregados	m2			
4	Desniveles Localizados	m2	13	Baches	Und			
5	Corrugación	m2	14	Cruce de ferrocarril	m2			
6	Depresión	m2	15	Surco en Huella (Ahuellamiento)	m2			
7	Fisuramiento en borde	m2	16	Desplazamiento	m2			
8	Fisuramiento de reflexión	m2	17	Fisuramiento de Resbalamiento	m2			
9	Desnivel carril/espaldón	m2	18	Hinchamiento	m2

CONDICIÓN DE PAVIMENTO REGULAR Tipo de intervención: Mantenimiento Correctivo Mayor del carril derecho: Vía Colectora, Actividad: Recapado Delgado o Bacheo Superficial o Sellado de Superficie, a nivel de carpeta asfáltica.

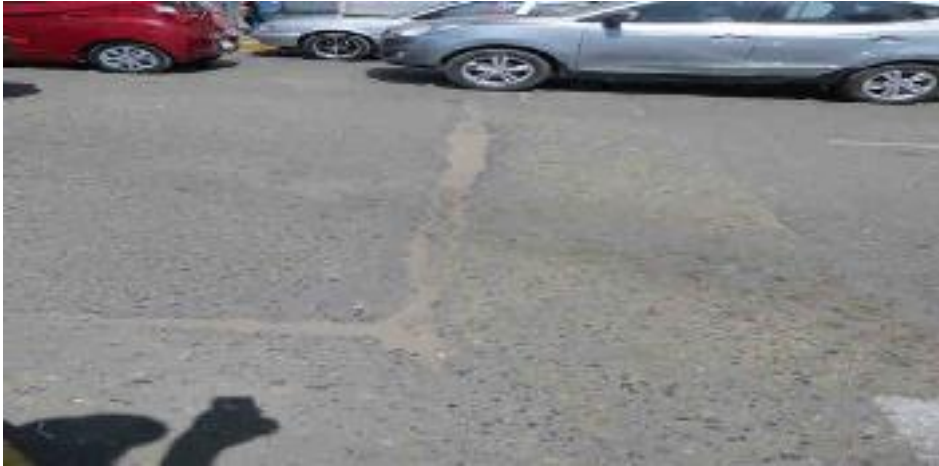
UNIDAD DE MUESTREO N° 06		EXPLORACIÓN DE CONDICIÓN POR UNIDAD DE MUESTREO					
		EVALUACIÓN DEL ÍNDICE DE CONDICIÓN DEL PAVIMENTO (PCI)					
		PAVIMENTO: FLEXIBLE. CARPETA ASFÁLTICA					
Nombre de la vía:	Calle Elías Aguirre (Cuadra 07) - 01 carril				Tipo de Vía:	Colectora	
Evaluable por:	Ing. Marco Domichelli Mercedes Tello						
Fecha:	26 de Junio del 2019						
Abscisa inicial:	0+000	Abscisa final:	0+046	Área del tramo: (m2)	161.00		
TIPOS DE FALLAS							
1 Piel de cocodrilo	m2	10 Grietas Longitudinal y transversal	m				
2 Exudación	m2	11 Parcheo	m2				
3 Fisuramiento en bloque	m2	12 Pulimento de agregados	m2				
4 Desniveles Localizados	m2	13 Baches	Und				
5 Corrugación	m2	14 Cruce de ferrocarril	m2				
6 Depresión	m2	15 Surco en Huella (Ahuellamiento)	m2				
7 Fisuramiento en borde	m2	16 Desplazamiento	m2				
8 Fisuramiento de reflexión	m2	17 Fisuramiento de Resbalamiento	m2				
9 Desnivel carril/espaldón	m2	18 Hinchamiento	m2

PCI= 100 - CDV PCI= 62		
					CONDICIÓN DE PAVIMENTO		
					REGULAR		
					Tipo de intervención:		
					Mantenimiento Correctivo del carril derecho: Vía Colectora, Actividad: Recapado Delgado o Bacheo Superficial o Sellado de Superficie, a nivel de carpeta asfáltica.

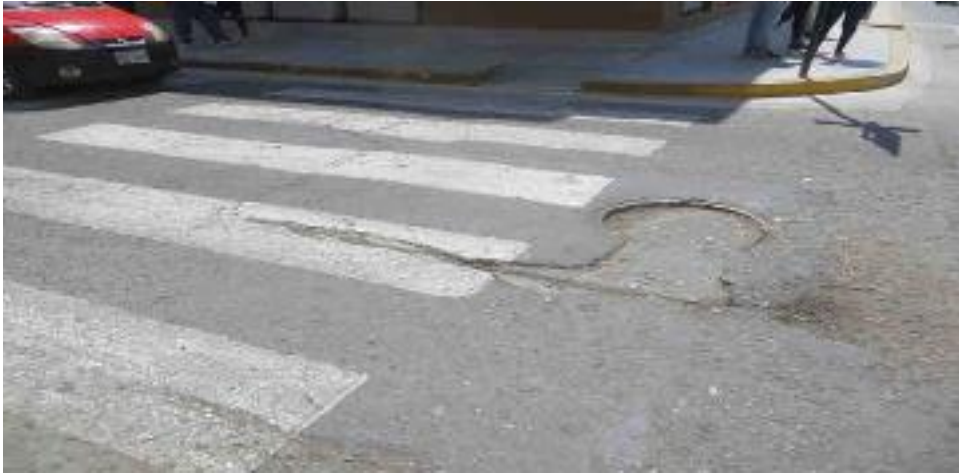
UNIDAD DE MUESTREO N° 07		EXPLORACIÓN DE CONDICIÓN POR UNIDAD DE MUESTREO						
		EVALUACIÓN DEL ÍNDICE DE CONDICIÓN DEL PAVIMENTO (PCI)						
		PAVIMENTO: FLEXIBLE. CARPETA ASFÁLTICA						
Nombre de la vía:		Calle Elías Aguirre (Cuadra 05) - 01 carril				Tipo de Vía:	Colectora	
Evaluado por:	Ing. Marco Domichelli Mercedes Tello							
Fecha:	26 de Junio del 2019							
Abscisa inicial:		0+000	Abscisa final:	0+043	Área del tramo: (m2)		150.50	
TIPOS DE FALLAS								
1	Piel de cocodrilo	m2	10	Grietas Longitudinal y transversal	m			
2	Exudación	m2	11	Parqueo	m2			
3	Fisuramiento en bloque	m2	12	Pulimento de agregados	m2			
4	Desniveles Localizados	m2	13	Baches (Huecos)	Und			
5	Corrugación	m2	14	Cruce de ferrocarril	m2			
6	Depresión	m2	15	Surco en Huella (Ahuellamiento)	m2			
7	Fisuramiento en borde	m2	16	Desplazamiento	m2			
8	Fisuramiento de reflexión	m2	17	Fisuramiento de Resbalamiento	m2			
9	Desnivel carril/espaldón	m2	18	Hinchamiento	m2

PCI= 100 - CDV PCI= 57		
						CONDICIÓN DE PAVIMENTO		
						REGULAR		
						Tipo de intervención:		
						Mantenimiento Correctivo del carril: Vía Colectora, Actividad: Recapado Delgado o Bacheo Superficial o Sellado de Superficie, a nivel de carpeta asfáltica.

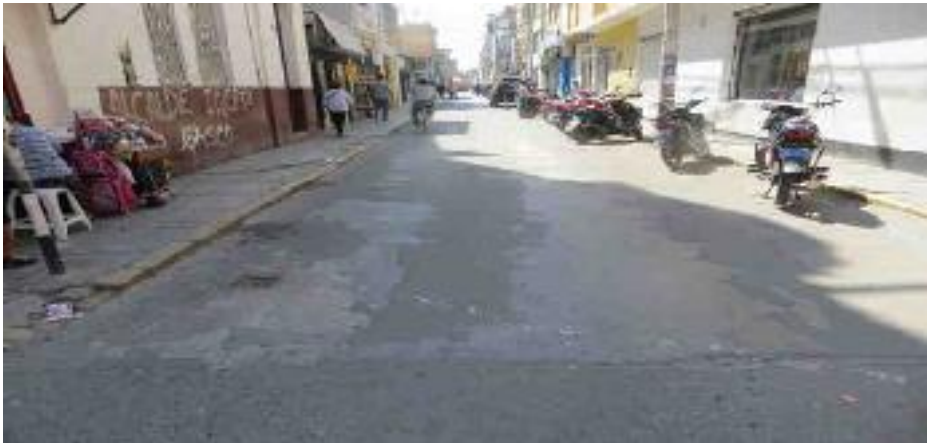
UNIDAD DE MUESTREO N° 09		EXPLORACIÓN DE CONDICIÓN POR UNIDAD DE MUESTREO									
		EVALUACIÓN DEL ÍNDICE DE CONDICIÓN DEL PAVIMENTO (PCI)									
		PAVIMENTO: FLEXIBLE, CARPETA ASFÁLTICA									
Nombre de la vía:		Calle Alfonso Ugarte (Cuadra 07) - 01 carril						Tipo de Vía:		Colectora	
Evaluated por:		Ing. Marco Domichelli Mercedes Tello									
Fecha:		26 de Junio del 2019									
Abcisa inicial:		0+000		Abcisa final:		0+045		Área del tramo: (m2)		247.50	
TIPOS DE FALLAS											
1	Piel de cocodrilo	m2	10	Grietas Longitudinal y transversal	m						
2	Exudación	m2	11	Parcheo	m2						
3	Fisuramiento en bloque	m2	12	Pulimento de agregados	m2						
4	Desniveles Localizados	m2	13	Baches (Huecos)	Und						
5	Corrugación	m2	14	Cruce de ferrocarril	m2						
6	Depresión	m2	15	Surco en Huella (Ahuellamiento)	m2						
7	Fisuramiento en borde	m2	16	Desplazamiento	m2						
8	Fisuramiento de reflexión	m2	17	Fisuramiento de Resbalamiento	m2

PCI= 100 - CDV PCI= 50				
							CONDICIÓN DE PAVIMENTO				
							REGULAR				
							Tipo de intervención:				
							Mantenimiento Correctivo Mayor del carril: Vía Colectora, Actividad: Recapado Delgado o Bacheo Superficial o Sellado de Superficie, a nivel de carpeta asfáltica.

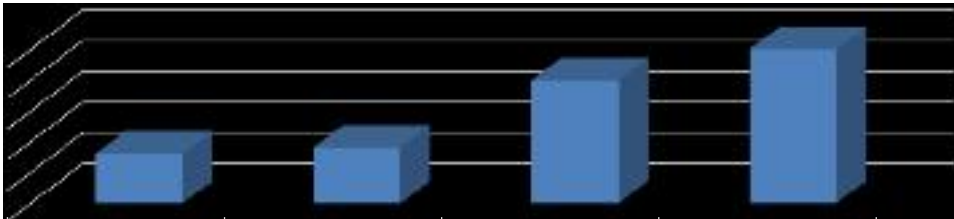
% de densidad de fallas-UM N° 09

Falla	Densidad (%)
Grieta de borde	16.16
Grietas Longitud y transver.	18.18
Pulimento de agregados	40.00
Desprendimiento	50.00

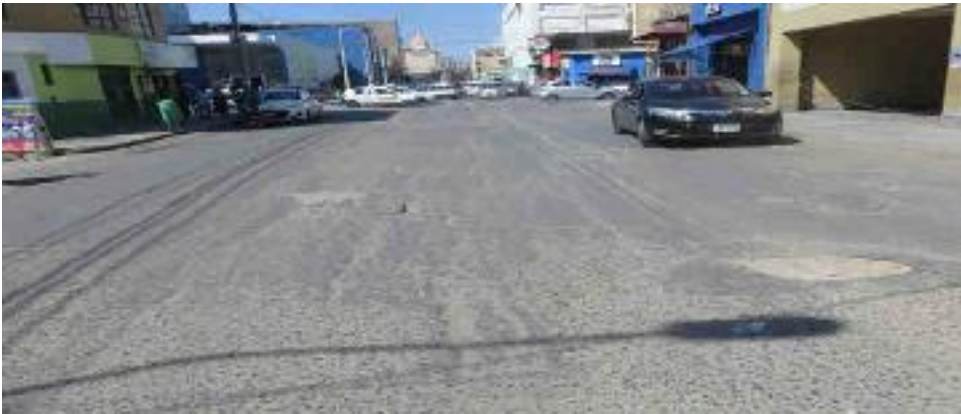
19 Desprendimiento de agregados	m2				
INVENTARIO DE FALLAS EXISTENTES							
Fallas	Unidad	Severidad	Cantidades Parciales		TOTAL	Densidad %	Valor Deducido
Bacheos	und	A	8		8.00	2.17	46.00
Grietas Longitud y transver.	m	M	45		45.00	12.20	20.00
Pulimento de agregados	m2	M	110.7		110.70	30.00	8.00
Parcheo	m2	M	30	20	50.00	13.55	37.00
Desprendimiento	m2	M	110.70		110.70	30.00	30.00
						TDV=	141.00
						HDV Max	46
				q	5	m	=

5.96
CALCULO DEL PCI							
VALORES DEDUCIDOS					TOTAL VD	Q	CDV
46	37	30	20	8	141	5	72
46	37	30	20	2	135	4	72
46	37	30	2	2	117	3	72
46	37	2	2	2	89	2	65
46	2	2	2	2	54	1	54
						CDV Max =	72
VISTA FOTOGRAFICA:

PCI= 100 - CDV PCI= 28		
					CONDICIÓN DE PAVIMENTO		
					MALO Tipo de intervención: Rehabilitación total de la vía: Vía Colectora, Actividad: Rehabilitación (Refuerzo estructural) Recapeado estructural o bacheo profundo. Cambio de carpeta asfáltica		
% de densidad de fallas-UM N° 12

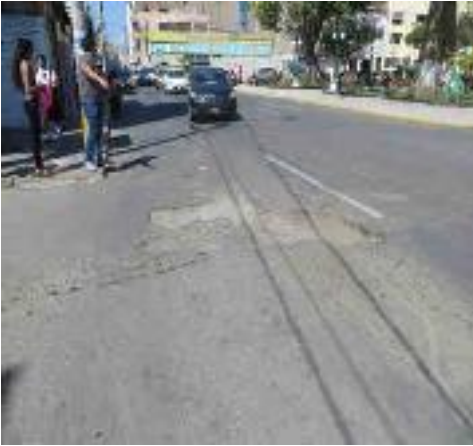
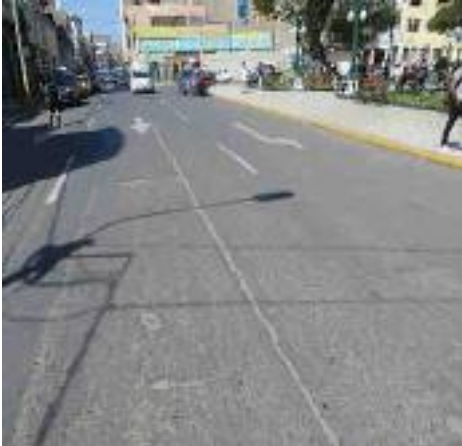
UNIDAD DE MUESTREO N° 13		EXPLORACIÓN DE CONDICIÓN POR UNIDAD DE MUESTREO																		
		EVALUACIÓN DEL ÍNDICE DE CONDICIÓN DEL PAVIMENTO (PCI)																		
		PAVIMENTO: FLEXIBLE. CARPETA ASFÁLTICA																		
Nombre de la vía:		Av. San José (Cuadra 02) - 02 carr. (Plazuela E.Aguirre)				Tipo de Vía:	Colectora													
Evaluado por:	Ing. Marco Domichelli Mercedes Tello																			
Fecha:	27 de Junio del 2019																			
Abscisa inicial:		0+000	Abscisa final:	0+045	Área del tramo: (m2)		369.00													
TIPOS DE FALLAS																				
1 Piel de cocodrilo	m2	10 Grietas Longitudinal y transversal	m																	
2 Exudación	m2	11 Parcheo	m2																	
3 Fisuramiento en bloque	m2	12 Pulimento de agregados	m2																	
4 Desniveles Localizados	m2	13 Baches (Huecos)	Und																	
5 Corrugación	m2	14 Cruce de ferrocarril	m2																	
6 Depresión	m2	15 Surco en Huella (Ahuellamiento)	m2																	
7 Fisuramiento en borde	m2	16 Desplazamiento	m2																	
8 Fisuramiento de reflexión	m2	17 Fisuramiento de Resbalamiento	m2																	
9 Desnivel carril/espaldón	m2	18 Hinchamiento	m2																	
		19 Desprendimiento de agregados	m2																	
INVENTARIO DE FALLAS EXISTENTES																				
Fallas	Unidad	Severidad	Cantidades Parciales			TOTAL	Densidad %	Valor Deducido												
Baches	und	B	6			6.00	1.63	45.00												
Grietas Longitud y transver.	m	M	40			40.00	10.84	18.00												
Pulimento de agregados	m2	M	110.7			110.70	30.00	8.00												
Parcheos	m2	M	18			18.00	4.88	22.00												
Desprendimiento	m2	M	6.00			6.00	1.63	9.00												
							TDV=	102.00												
							HDV Max	45												
					q	5	m	= 6.05												
CALCULO DEL PCI																				
VALORES DEDUCIDOS						TOTAL VD	Q	CDV												
45	22	18	9	8		102	5	52												
45	22	18	9	2		96	4	54												
45	22	18	2	2		89	3	54												
45	22	2	2	2		73	2	53												
45	2	2	2	2		53	1	53												
							CDV Max =	54												
VISTA FOTOGRAFICA:

PCI= 100 - CDV																
				PCI=		46														
CONDICIÓN DE PAVIMENTO																				
REGULAR																				
Tipo de intervención:																				
Mantenimiento Correctivo Mayor del carril: Vía Colectora, Actividad: Recapado Delgado o Bacheo Superficial o Sellado de Superficie, a nivel de carpeta asfáltica.																				
<div> <div>% de densidad de fallas-UM N° 13</div>

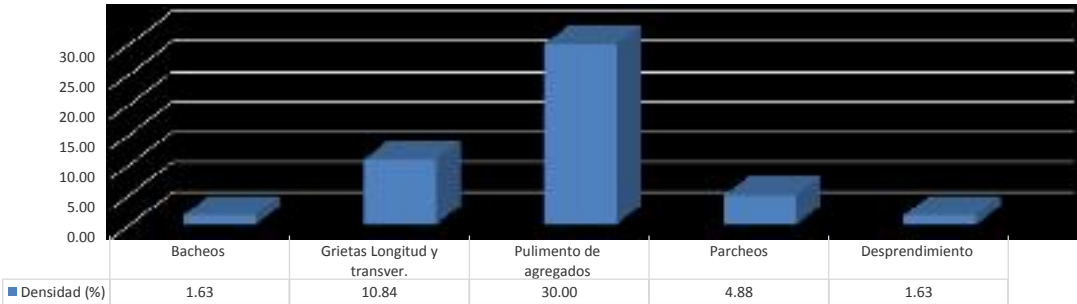
<table><tr> <th>Falla</th> <th>Densidad (%)</th> </tr><tr> <td>Baches</td> <td>1.63</td> </tr></table>

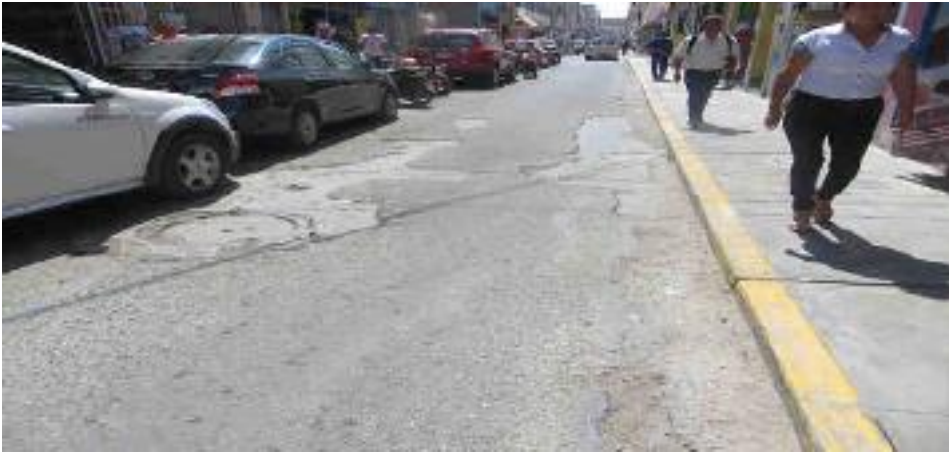
UNIDAD DE MUESTREO N° 14		EXPLORACIÓN DE CONDICIÓN POR UNIDAD DE MUESTREO						
EVALUACIÓN DEL ÍNDICE DE CONDICIÓN DEL PAVIMENTO (PCI)		PAVIMENTO: FLEXIBLE. CARPETA ASFÁLTICA						
Nombre de la vía:	Calle Alfredo Lapoint (Cuadra 9)	Tipo de Vía:	Colectora					
Evaluado por:	Ing. Marco Domichelli Mercedes Tello							
Fecha:	28 de Junio del 2019							
Abscisa inicial:	0+000	Abscisa final:	0+042	Área del tramo: (m2)	231.00			
TIPOS DE FALLAS								
1 Piel de cocodrilo	m2	10 Grietas Longitudinal y transversal	m					
2 Exudación	m2	11 Parcheo	m2					
3 Fisuramiento en bloque	m2	12 Pulimento de agregados	m2					
4 Desniveles Localizados	m2	13 Baches (Huecos)	Und					
5 Corrugación	m2	14 Cruce de ferrocarril	m2					
6 Depresión	m2	15 Surco en Huella (Ahuellamiento)	m2					
7 Fisuramiento en borde	m2	16 Desplazamiento	m2					
8 Fisuramiento de reflexión	m2	17 Fisuramiento de Resbalamiento	m2					
9 Desnivel carril/espaldón	m2	18 Hinchamiento	m2

19 Desprendimiento de agregados	m2					
INVENTARIO DE FALLAS EXISTENTES								
Fallas	Unidad	Severidad	Cantidades Parciales			TOTAL	Densidad %	Valor Deducido
Baches	und	B	4			4.00	1.73	25.00
Grietas Longitud y transver.	m	M	42			42.00	18.18	24.00
Pulimento de agregados	m2	M	138.6			138.60	60.00	7.00
Parcheo	m2	M	10			10.00	4.33	30.00
Desprendimiento	m2	M	92.40			92.40	40.00	32.00
							TDV=	118.00
							HDV Max	32
					q	5	m	= 7.24
CALCULO DEL PCI								
VALORES DEDUCIDOS						TOTAL VD	Q	CDV
32	30	25	24	7		118	5	62
32	30	25	24	2		113	4	64
32	30	25	2	2		91	3	62
32	30	2	2	2		68	2	50
32	2	2	2	2		40	1	40
							CDV Max =	64
VISTA FOTOGRAFICA:

PCI= 100 - CDV		
						PCI= 36		
CONDICIÓN DE PAVIMENTO						MALO		
Tipo de intervención:						Rehabilitación total de la vía: Vía Colectora, Actividad: Rehabilitación (Refuerzo estructural) Recapeado estructural o bacheo profundo. Cambio de carpeta asfáltica

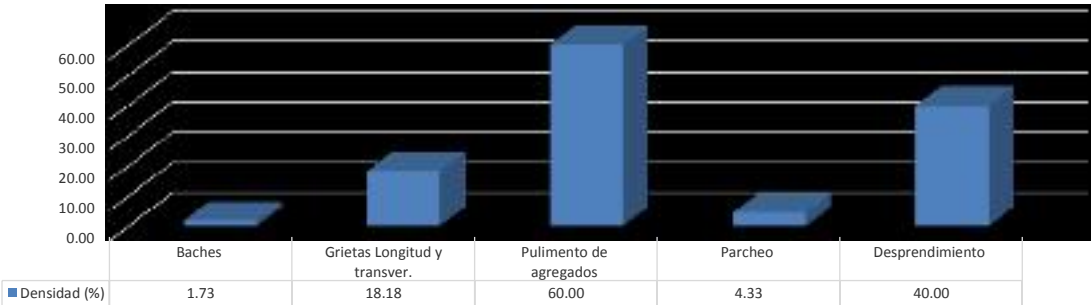
% de densidad de fallas-UM N° 14

Falla	Densidad (%)
Baches	1.73
Grietas Longitud y transver.	18.18
Pulimento de agregados	60.00
Parcheo	4.33
Desprendimiento	40.00

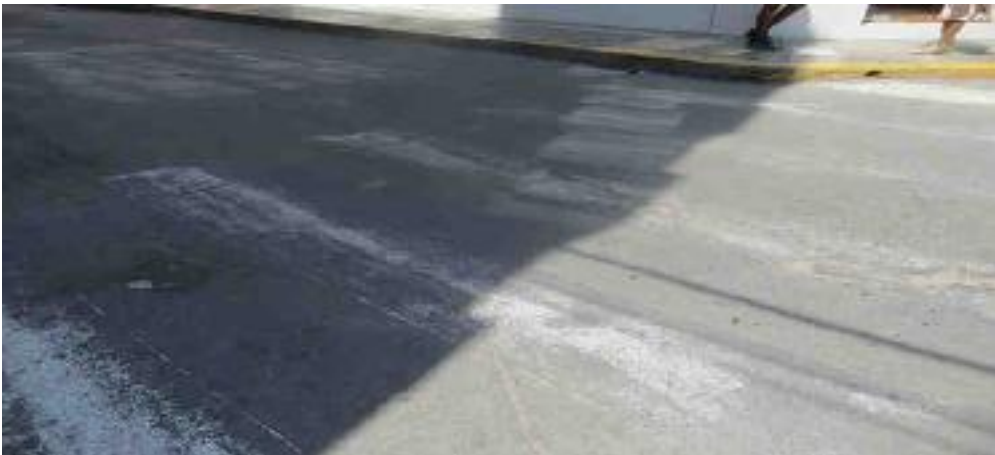
UNIDAD DE MUESTREO N° 15		EXPLORACIÓN DE CONDICIÓN POR UNIDAD DE MUESTREO									
		EVALUACIÓN DEL ÍNDICE DE CONDICIÓN DEL PAVIMENTO (PCI)									
		PAVIMENTO: FLEXIBLE. CARPETA ASFÁLTIC A									
Nombre de la vía:		Calle Vicente de la Vega (Cuadra 8)						Tipo de Vía:		Colectora	
Evalúado por:		Ing. Marco Domichelli Mercedes Tello									
Fecha:		28 de Junio del 2019									
Abscisa inicial:		0+000		Abscisa final:		0+043		Área del tramo: (m2)		236.50	
TIPOS DE FALLAS											
1	Piel de cocodrilo	m2	10	Grietas Longitudinal y transversal	m						
2	Exudación	m2	11	Parcheo	m2						
3	Fisuramiento en bloque	m2	12	Pulimento de agregados	m2						
4	Desniveles Localizados	m2	13	Baches (Huecos)	Und						
5	Corrugación	m2	14	Cruce de ferrocarril	m2						
6	Depresión	m2	15	Surco en Huella (Ahuellamiento)	m2						
7	Fisuramiento en borde	m2	16	Desplazamiento	m2						
8	Fisuramiento de reflexión	m2	17	Fisuramiento de Resbalamiento	m2

9	Desnivel carril/espaldón	m2	18	Hinchamiento	m2						
			19	Desprendimiento de agregados	m2						
INVENTARIO DE FALLAS EXISTENTES											
Fallas			Unidad	Severidad	Cantidades Parciales			TOTAL	Densidad %		Valor Deducido
Baches			und	M	1			1.00	0.42	32.00	
Grietas Longitud y transver.			m	M	43			43.00	18.18	25.00	
Pulimento de agregados			m2	M	94.6			94.60	40.00	10.00	
Parcheo			m2	M	15			15.00	6.34	26.00	
Desprendimiento			m2	M	70.95			70.95	30.00	28.00	
									TDV=	121.00	
									HDV Max	32	
							q	5	m	=	7.24
CALCULO DEL PCI											
VALORES DEDUCIDOS								TOTAL VD	Q	CDV	
32	28	26	25	10				121	5	62	
32	28	26	25	2				113	4	62	
32	28	26	2	2				90	3	58	
32	28	2	2	2				66	2	48	
32	2	2	2	2				40	1	40	
								CDV Max =	62		
VISTA FOTOGRAFICA:

PCI= 100 - CDV			
								PCI= 38			
								CONDICIÓN DE PAVIMENTO			
MALO											
Tipo de intervención:											
Rehabilitación total de la vía: Vía

Colectora, Actividad:											
Rehabilitación (Refuerzo											
estructural) Recapeado estructural											
o bacheo profundo. Cambio de											
carpeta asfáltica

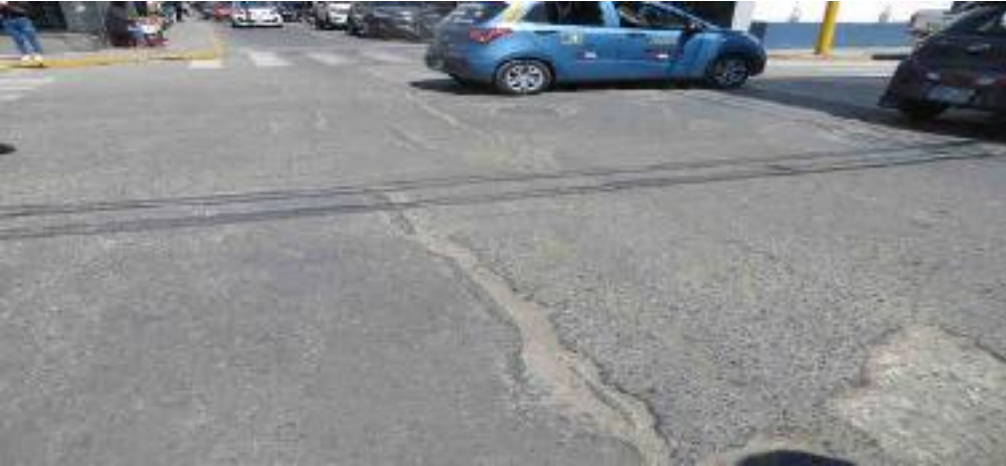
UNIDAD DE MUESTREO N° 16		EXPLORACIÓN DE CONDICIÓN POR UNIDAD DE MUESTREO						
		EVALUACIÓN DEL ÍNDICE DE CONDICIÓN DEL PAVIMENTO (PCI)						
		PAVIMENTO: FLEXIBLE. CARPETA ASFÁLTICA						
Nombre de la vía:	Av. San José (Cuadra 05) - 02 carr.	Tipo de Vía:				Colectora		
Evaluado por:	Ing. Marco Domichelli Mercedes Tello							
Fecha:	28 de Junio del 2019							
Abscisa inicial:	0+000	Abscisa final:	0+045	Área del tramo: (m2)		324.00		
TIPOS DE FALLAS								
1 Piel de cocodrilo	m2	10 Grietas Longitudinal y transversal	m					
2 Exudación	m2	11 Parcheo	m2					
3 Fisuramiento en bloque	m2	12 Pulimento de agregados	m2					
4 Desniveles Localizados	m2	13 Baches (Huecos)	Und					
5 Corrugación	m2	14 Cruce de ferrocarril	m2					
6 Depresión	m2	15 Surco en Huella (Ahuellamiento)	m2					
7 Fisuramiento en borde	m2	16 Desplazamiento	m2					
8 Fisuramiento de reflexión	m2	17 Fisuramiento de Resbalamiento	m2					
9 Desnivel carril/espaldón	m2	18 Hinchamiento	m2

CONDICIÓN DE PAVIMENTO		
						REGULAR		
						Tipo de intervención:		
						Mantenimiento Correctivo Mayor del carril: Vía Colectora, Actividad: Recapado Delgado o Bacheo Superficial o Sellado de Superficie, a nivel de carpeta asfáltica.

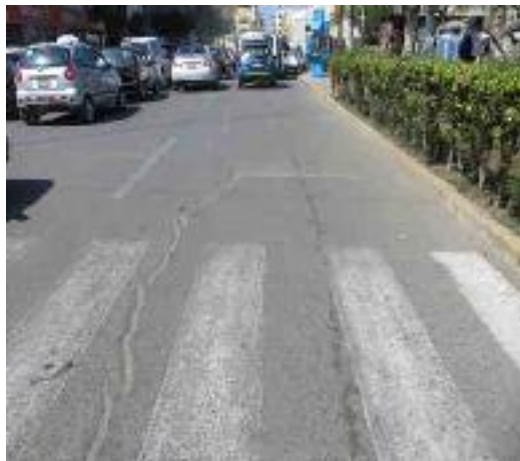
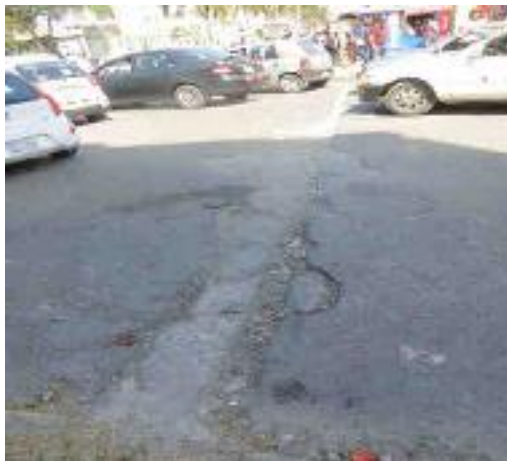
VISTA FOTOGRAFICA:

VALORES DEDUCIDOS									TOTAL VD	Q	CDV
40	30	18	17						105	4	60
40	30	18	2						90	3	58
40	30	2	2						74	2	56
40	2	2	2						46	1	46
									CDV Max =		60

PCI= 100 - CDV	
PCI=	40

CONDICIÓN DE PAVIMENTO

Vía Colectora, Actividad:
Rehabilitación (Refuerzo
estructural) Recapeado
estructural o bacheo
profundo. Cambio de carpe
asfáltica

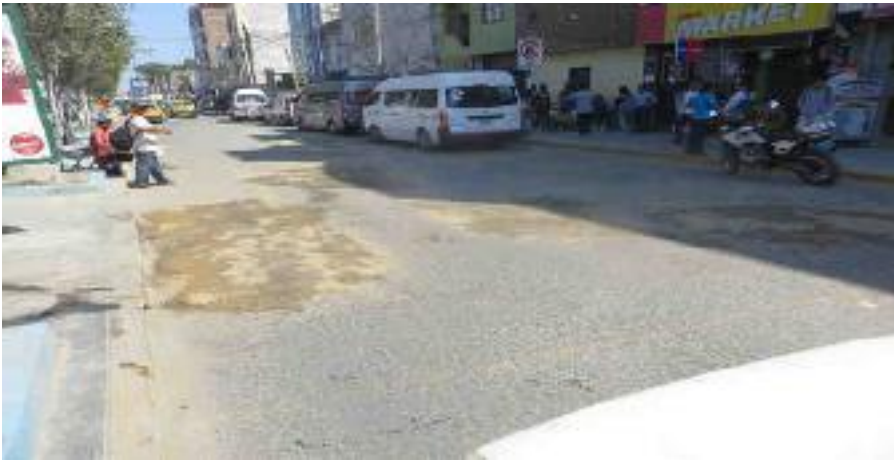
UNIDAD DE MUESTREO N° 19		EXPLORACIÓN DE CONDICIÓN POR UNIDAD DE MUESTREO																		
		EVALUACIÓN DEL ÍNDICE DE CONDICIÓN DEL PAVIMENTO (PCI)																		
		PAVIMENTO: FLEXIBLE. CARPETA ASFÁLTICA																		
Nombre de la vía:		Av. José Leonardo Ortiz (Cuadra 01) - 02 carr.				Tipo de Vía:	Arterial													
Evaluado por:	Ing. Marco Domichelli Mercedes Tello																			
Fecha:	29 de Junio del 2019																			
Abscisa inicial:		0+000	Abscisa final:	0+045	Área del tramo: (m2)		321.75													
TIPOS DE FALLAS																				
1 Piel de cocodrilo	m2	10 Grietas Longitudinal y transversal	m																	
2 Exudación	m2	11 Parcheo	m2																	
3 Fisuramiento en bloque	m2	12 Pulimento de agregados	m2																	
4 Desniveles Localizados	m2	13 Baches (Huecos)	Und																	
5 Corrugación	m2	14 Cruce de ferrocarril	m2																	
6 Depresión	m2	15 Surco en Huella (Ahuellamiento)	m2																	
7 Fisuramiento en borde	m2	16 Desplazamiento	m2																	
8 Fisuramiento de reflexión	m2	17 Fisuramiento de Resbalamiento	m2																	
9 Desnivel carril/espaldón	m2	18 Hinchamiento	m2																	
		19 Desprendimiento de agregados	m2																	
INVENTARIO DE FALLAS EXISTENTES																				
Fallas	Unidad	Severidad	Cantidades Parciales			TOTAL	Densidad %	Valor Deducido												
Baches	und	M	4			4.00	1.24	55.00												
Grietas Longitud y transver.	m	M	20			20.00	6.22	14.00												
Pulimento de agregados	m2	M	160.875			160.88	50.00	12.00												
Desprendimiento	m2	A	8.00			8.00	2.49	22.00												
							TDV=	103.00												
							HDV Max	55												
					q	4	m	=												
								5.13												
CALCULO DEL PCI																				
VALORES DEDUCIDOS								TOTAL VD	Q	CDV										
55	22	14	12					103	4	61										
55	22	14	2					93	3	59										
55	22	2	2					81	2	58										
55	2	2	2					61	1	61										
								CDV Max =	61											
VISTA FOTOGRAFICA:

PCI= 100 - CDV PCI= 39												
								CONDICIÓN DE PAVIMENTO												
								MALO Tipo de intervención: Rehabilitación total de la vía: Vía Arterial, Actividad: Rehabilitación (Refuerzo estructural) Recapeado estructural o Bacheo profundo												
<div style="text-align: center;">% de densidad de fallas-UM N° 19</div>

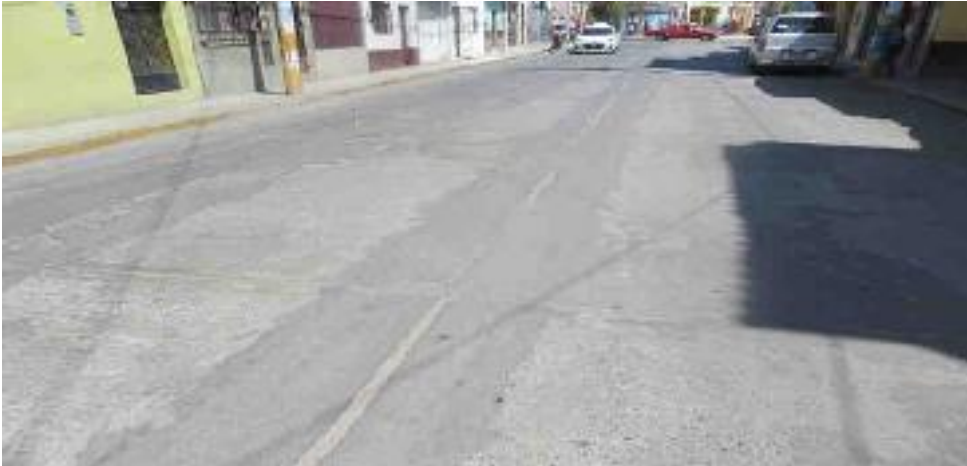
UNIDAD DE MUESTREO N° 21		EXPLORACIÓN DE CONDICIÓN POR UNIDAD DE MUESTREO													
		EVALUACIÓN DEL ÍNDICE DE CONDICIÓN DEL PAVIMENTO (PCI)													
		PAVIMENTO: FLEXIBLE. CARPETA ASFÁLTICA													
Nombre de la vía:		Av. San José (Cuadra 12) - 02 carr.						Tipo de Vía:		Colectora					
Evaluado por:		Ing. Marco Domichelli Mercedes Tello													
Fecha:		28 de Junio del 2019													
Abscisa inicial:		0+000		Abscisa final:		0+043.5		Área del tramo: (m2)		261.00					
TIPOS DE FALLAS															
1	Piel de cocodrilo	m2	10	Grietas Longitudinal y transversal	m										
2	Exudación	m2	11	Parcheo	m2										
3	Fisuramiento en bloque	m2	12	Pulimento de agregados	m2										
4	Desniveles Localizados	m2	13	Baches (Huecos)	Und										
5	Corrugación	m2	14	Cruce de ferrocarril	m2										
6	Depresión	m2	15	Surco en Huella (Ahuellamiento)	m2										
7	Fisuramiento en borde	m2	16	Desplazamiento	m2

8	Fisuramiento de reflexión	m2	17	Fisuramiento de Resbalamiento	m2										
9	Desnivel carril/espaldón	m2	18	Hinchamiento	m2										
			19	Desprendimiento de agregados	m2										
INVENTARIO DE FALLAS EXISTENTES															
Fallas			Unidad	Severidad	Cantidades Parciales			TOTAL	Densidad %		Valor Deducido				
Grietas Longitud y transver.			m	M	43.5			43.50	16.67		22.00				
Pulimento de agregados			m2	M	52.2			52.20	20.00		7.00				
Desprendimiento			m2	A	209			208.80	80.00		75.00				
									TDV=		104.00				
									HDV Max		75				
						q	3	m	=		3.30				
CALCULO DEL PCI															
VALORES DEDUCIDOS								TOTAL VD	Q	CDV					
75	22	7						104	3	66					
75	22	2						99	2	70					
75	2	2						79	1	79					
								CDV Max =		79					
VISTA FOTOGRAFICA:

PCI= 100 - CDV			
												PCI=		21	
CONDICIÓN DE PAVIMENTO															
MALO															
Tipo de intervención:

Rehabilitación total de la vía: Vía															
Colectora, Actividad: Rehabilitación															
(Refuerzo estructural) Recapado															
estructuralo bacheo profundo.															
Cambio de carpeta asfáltica

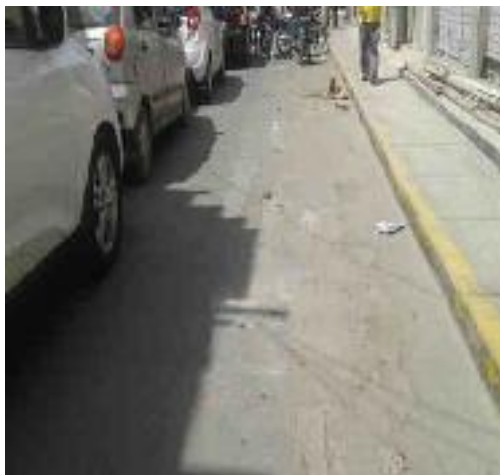
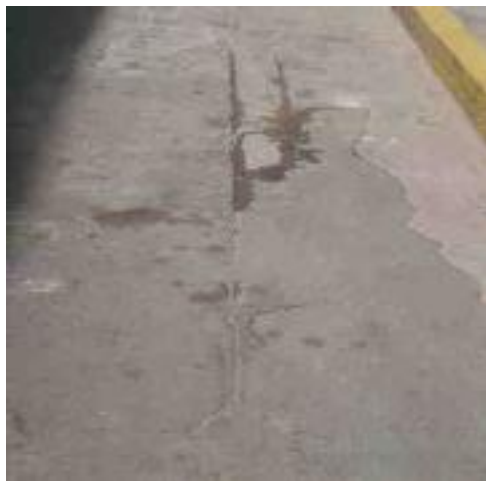
UNIDAD DE MUESTREO N° 22		EXPLORACIÓN DE CONDICIÓN POR UNIDAD DE MUESTREO					
		EVALUACIÓN DEL ÍNDICE DE CONDICIÓN DEL PAVIMENTO (PCI)					
		PAVIMENTO: FLEXIBLE. CARPETA ASFÁLTICA					
Nombre de la vía:		Calle Vicente de la Vega (Cuadra 07)				Tipo de Vía:	Colectora
Evaluado por:	Ing. Marco Domichelli Mercedes Tello						
Fecha:	28 de Junio del 2019						
Abscisa inicial:		0+000	Abscisa final:		0+043	Área del tramo: (m2)	236.50

PCI= 100 - CDV	
PCI=	26
